Revitalisasi Sungai Madawa, Desa Marada

Kondisi Sungai Madawa Pasca Banjir:

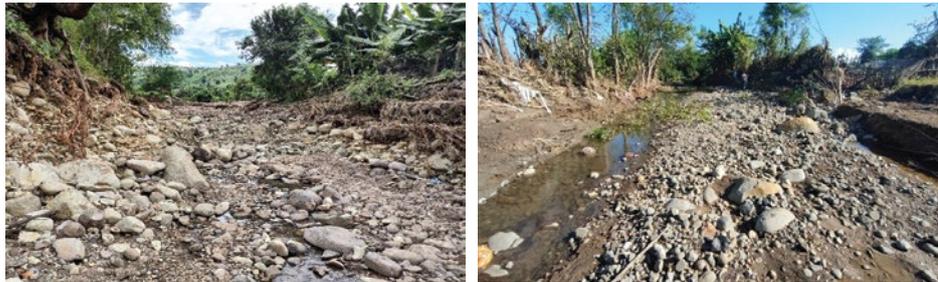
Gambar 1. Aliran Sungai Madawa

Di Daerah Aliran Sungai Madawa pasca banjir mulai dari hulu bendung mengalir ke hilir berujung di bendung irigasi dapat dilihat pada gambar 1, kondisi di morfologi sungainya di sepanjang aliran di penuh dengan material batu dan sedimentasi terlihat pada gambar 2.

Sehingga sepanjang aliran sungai madawa perlu ditindak lanjut dengan skala prioritas untuk mencegah banjir dan mengamankan area pemukiman dan persawahan warga yang ada di area aliran sungai madawa. Dengan panjang sungai madawa dari hulu ke hilir 1,2 KM. sehingga sungai tersebut perlu dilakukan Revitalisasi agar supaya kondisi fisik dan aliran sungai Kembali berfungsi sebagaimana mestinya.

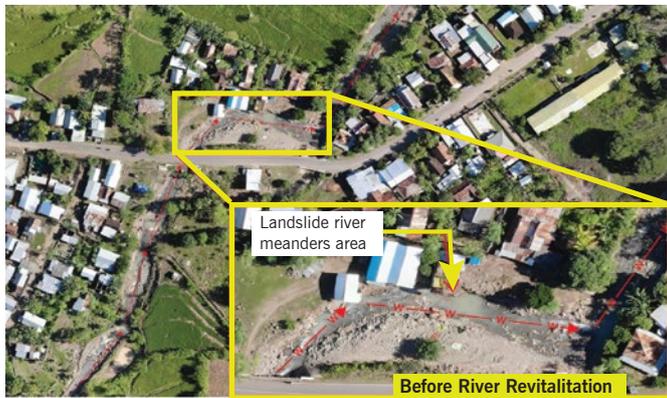
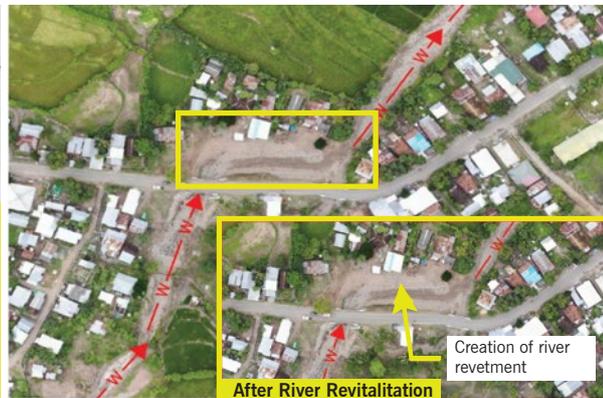
Gambar 2.

Kondisi morfologi dan sedimentasi sungai Madawa

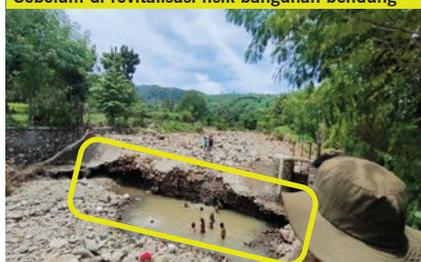
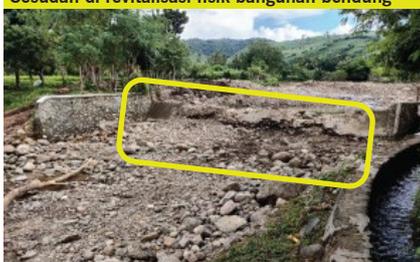
Gambar 5. Kondisi bangunan bendung

Kondisi Bangunan Bendung Perlu dilakukan Revitalisasi fisik bangunan disekitar kaki bendung dan perbaikan revetment sungai berupa tanggul batu di daerah bangunan bendung terlihat pada gambar 5 dan gambar 6 :

Sebelum di revitalisasi fisik bangunan bendung

Sesudah di revitalisasi fisik bangunan bendung

Perlu dilakukan revitalisasi fisik bendung agar menjaga bangunan eksisting yang ada sehingga Kembali berfungsi sebagaimana mestinya, lebar bangunan 20 meter Panjang 4 meter yang terlihat pada gambar 6.

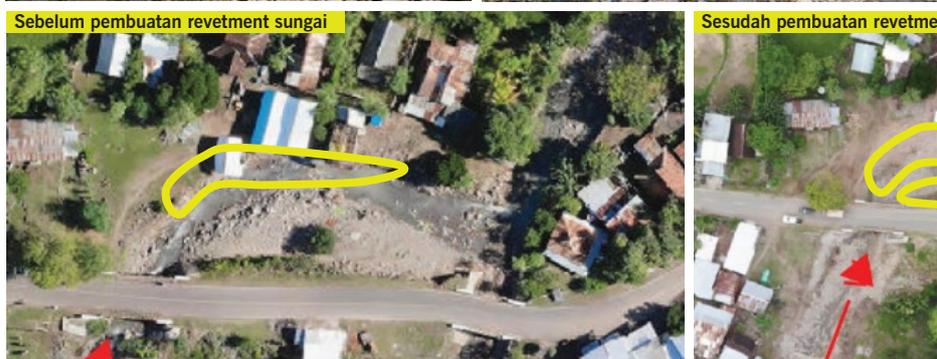
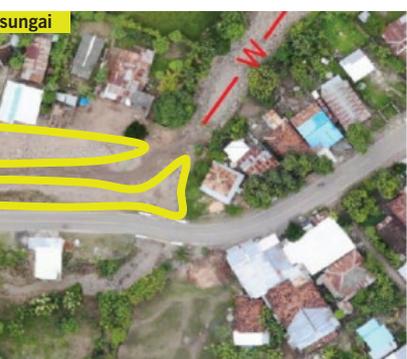
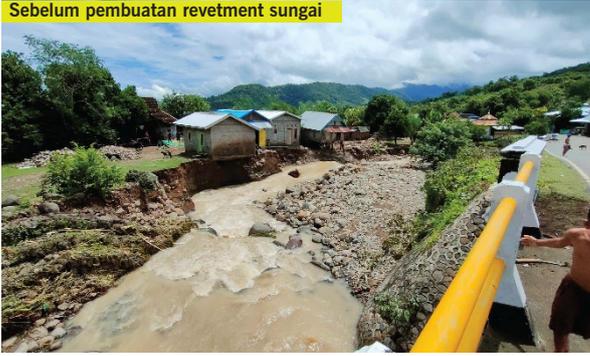
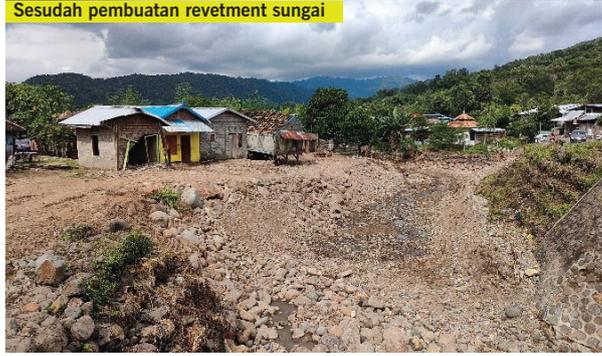
Gambar 9. Pembuatan revetment sungai

Sebelum pembuatan revetment sungai

Sesudah pembuatan revetment sungai

Pembuatan Revetment sungai berupa tanggul batu sepanjang 75 meter, lebar 3 meter dan tinggi 2,5 m di daerah meander sungai yang mengarah ke hilir yang terlihat pada gambar 9 :

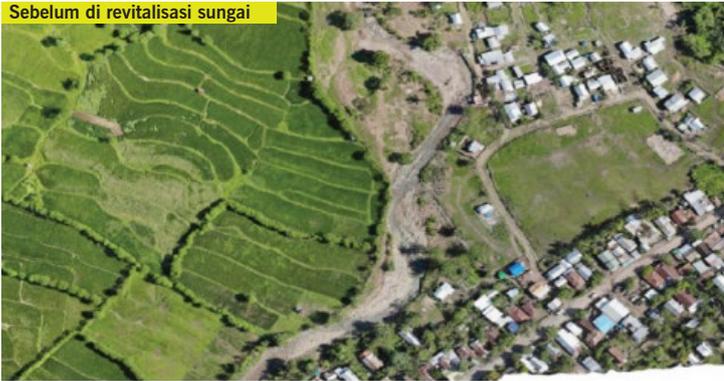
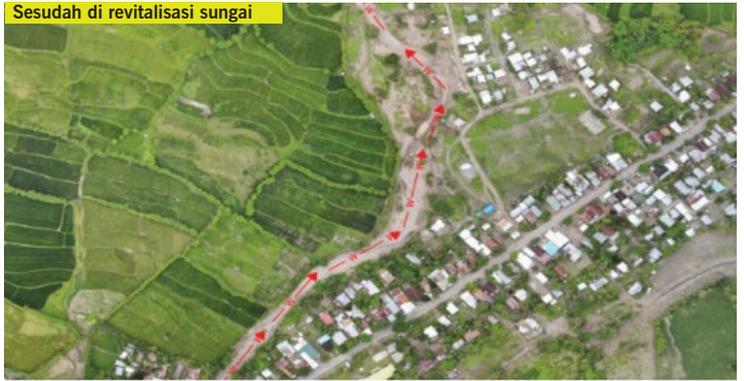
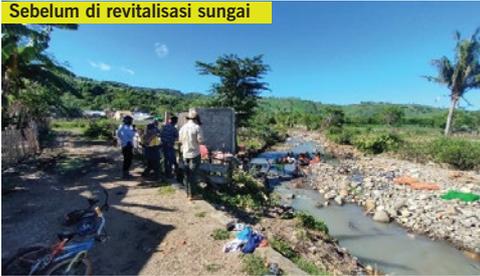
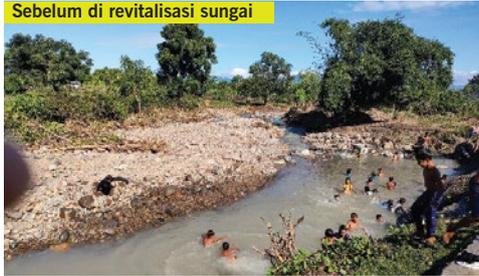
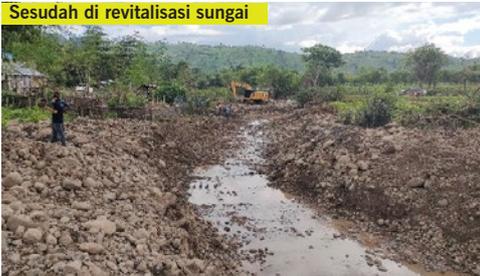
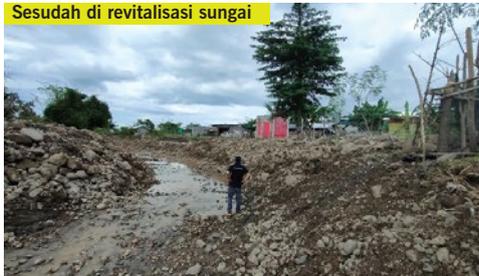
Sebelum di revitalisasi sungai

Sesudah di revitalisasi sungai

Perlu penanganan skala prioritas untuk pembuatan revetment sungai agar tebing sungai tidak terjadi longsor(gerusan) di area meander sungai dan menjaga rumah warga yang ada disekitar sungai serta mengembalikan alur sungainya sebagaimana mestinya, lebar pembuatan revetment 3 meter Panjang 75 meter dan tinggi 2,5 meter.

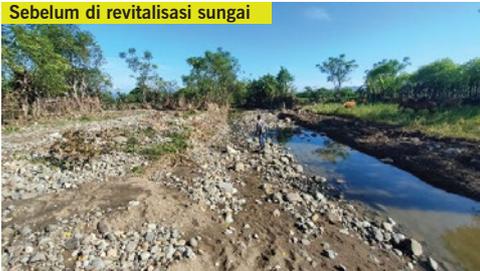
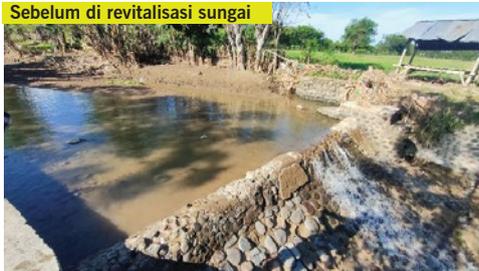
Gambar 10. Revitalisasi sungai

Sebelum di revitalisasi sungai

Perlu penanganan skala prioritas untuk dilakukan revitalisasi sungai akibat pasca banjir. Sungaiinya sudah dangkal dan banyaknya sedimentasi yang menumpuk di badan sungai sehingga perumahan dan persawahan milik warga terhindar dari banjir.

Mengarah ke hilir sungai melakukan pekerjaan pegerukan, pembuatan revetment serta perbaikan alur sungai untuk menjaga terjadi luapan air. Sepanjang 354,99 meter dan tinggi 2 meter. Yang terlihat pada gambar 10 :

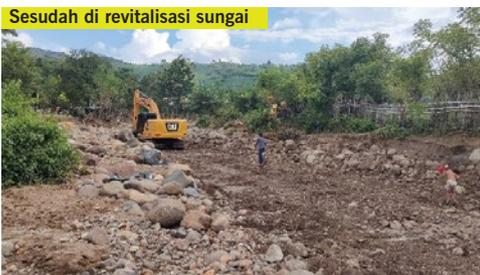
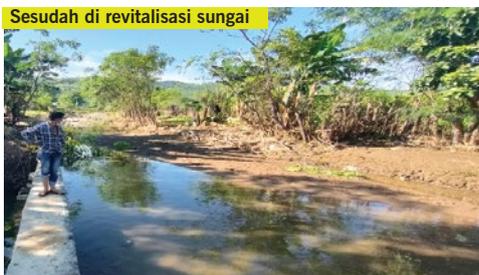
Gambar 11. Revitalisasi sungai

Sesudah di revitalisasi sungai

Mengarah ke hilir sungai melakukan pekerjaan pegerukan serta perbaikan alur sungai untuk menjaga terjadi luapan air. Sepanjang 300,21 meter dan tinggi 1,5 meter. Yang terlihat pada gambar 11 :
